RELATÓRIO DE VISTORIA DIRIGIDA E LAUDO DE CONSTATAÇÃO Nº 25/2018 - DMIN

Tipo de Fiscalização	<input type="checkbox"/> Planejada	<input checked="" type="checkbox"/> Dirigida	<input type="checkbox"/> Emergência
Unidade Responsável: DMIN			
Data: 26/04/2018	Hora início: 13:30	Hora fim: 16:30	
Descrição do objeto da fiscalização: Renovação LO			
Qualificação do Inspeccionado			
Emp^{dor} nº: 162238	Razão Social: COPELMI MINERAÇÃO LTDA		
Nome Fantasia:		CNPJ: 33.0596528/0001-95	
Emp^{to} nº: 2506	Endereço: BR 290, Km 178		
Bairro:	Município: Butiá	CEP: 96750-000	UF: RS
Processo Administrativo: 3355-05.67/12-3			
Latitude: -29.534789°		Longitude: -51.3041008°	
DNPMs nº 2839/1935		ÁREA em ha: 2.345,73	
Atividade desenvolvida no empreendimento: LAVRA DE CARVÃO TURFA – COMBUSTÍVEIS MINERAIS E ARGILA – A CÉU ABERTO COM BENEFICIAMENTO E COM RECUPERAÇÃO DE ÁREA DEGRADADA

QUANTO AO EMPREENDIMENTO

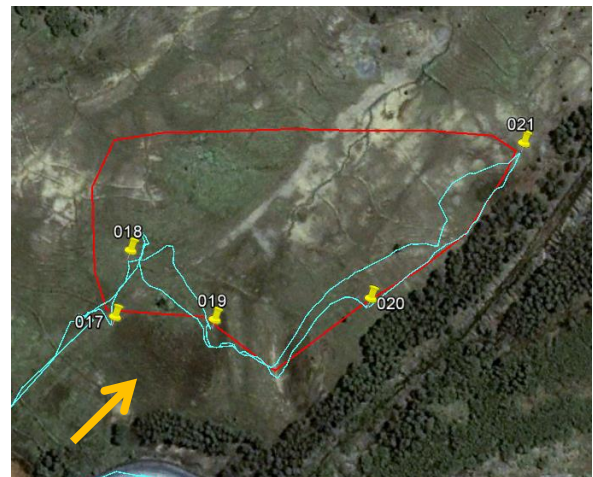
Figura 3. Mesma área no ano de 2002. Seta mostrando o local da área úmida.

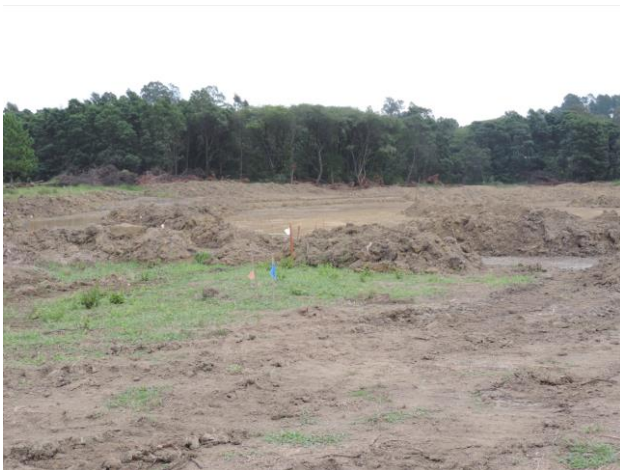
Conforme figura 4, verifica-se que a intervenção ocorreu de forma muito próxima à vegetação nativa não sendo possível, desta forma, afirmar que se tratava apenas de vegetação exótica. A possibilidade da presença de regeneração de exemplares nativos é muito grande por se tratar de uma área que estava em recuperação devido a antiga atividade desenvolvida e pela proximidade do maciço de vegetação nativa, que pode ter se dispersado.

Figura 4. Área de intervenção – vista oeste.

Na ocasião o empreendedor foi comunicado a paralisar o equipamento de terraplanagem e suspender toda e qualquer atividade no local até obtenção de autorização ambiental para a mesma.

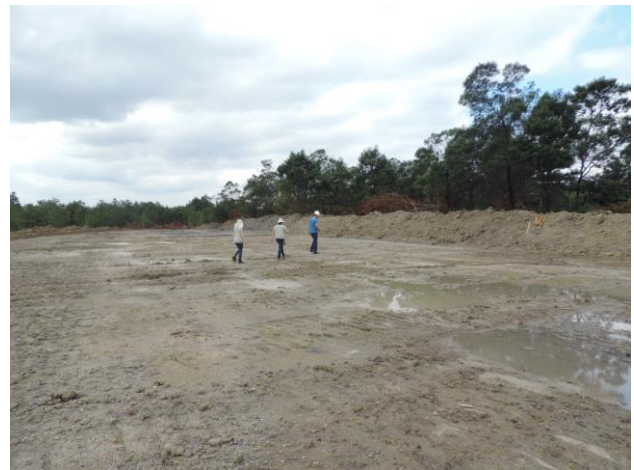
Figura 5. Área de intervenção – vista leste.

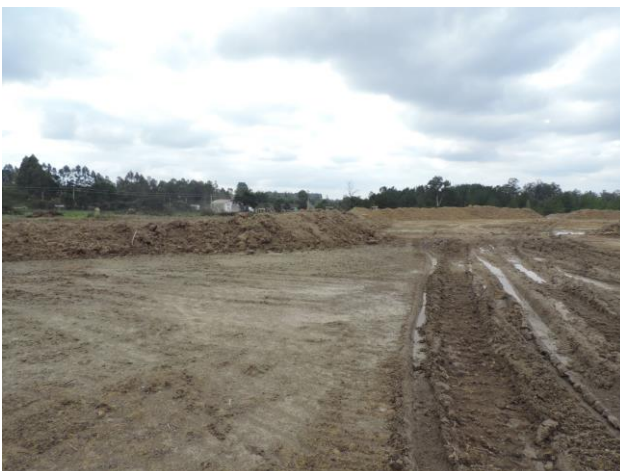
Figura 6. Área de intervenção – vista norte.

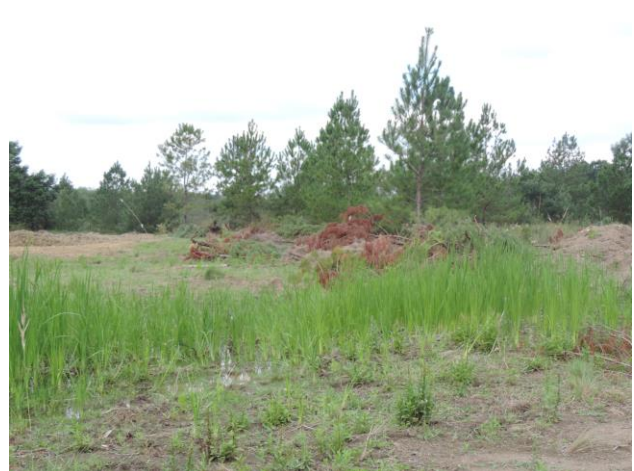
Verifica-se na figura 7 e 9 a presença de vegetação característica de área úmida, junto da porção onde houve a intervenção.

Figura 7. Área de intervenção – vista sul.

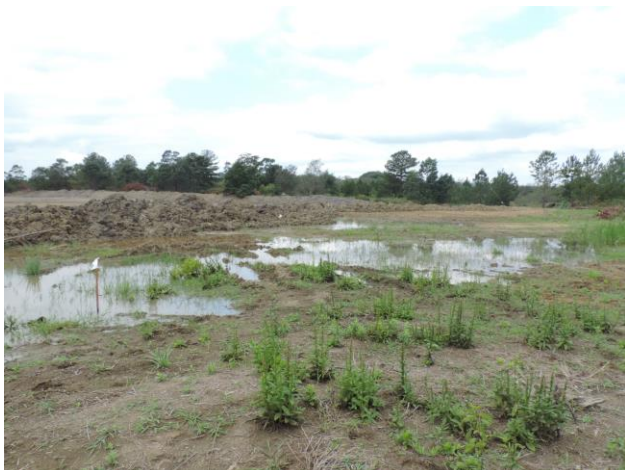
Na ocasião foi realizado o caminhamento na área, até o limite possível, tendo em vista o grande acúmulo de água presente que impossibilitou a circulação completa, principalmente nos limites norte e oeste. Foi observado o acúmulo de água em vários pontos no local, inclusive a presença de vegetação típica de áreas úmidas. Em defesa, o técnico informou que o local é uma antiga área de recuperação, e que no local havia apenas vegetação exótica (pinus e acácia).

Figura 8. Acúmulo de água no limite sul.

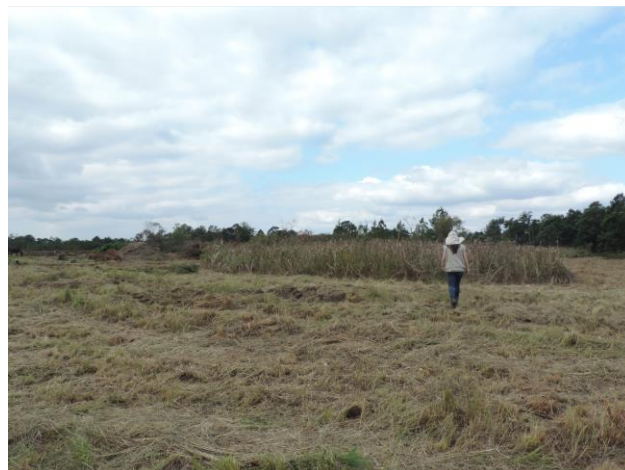
Figura 9. Vegetação típica de área úmida.

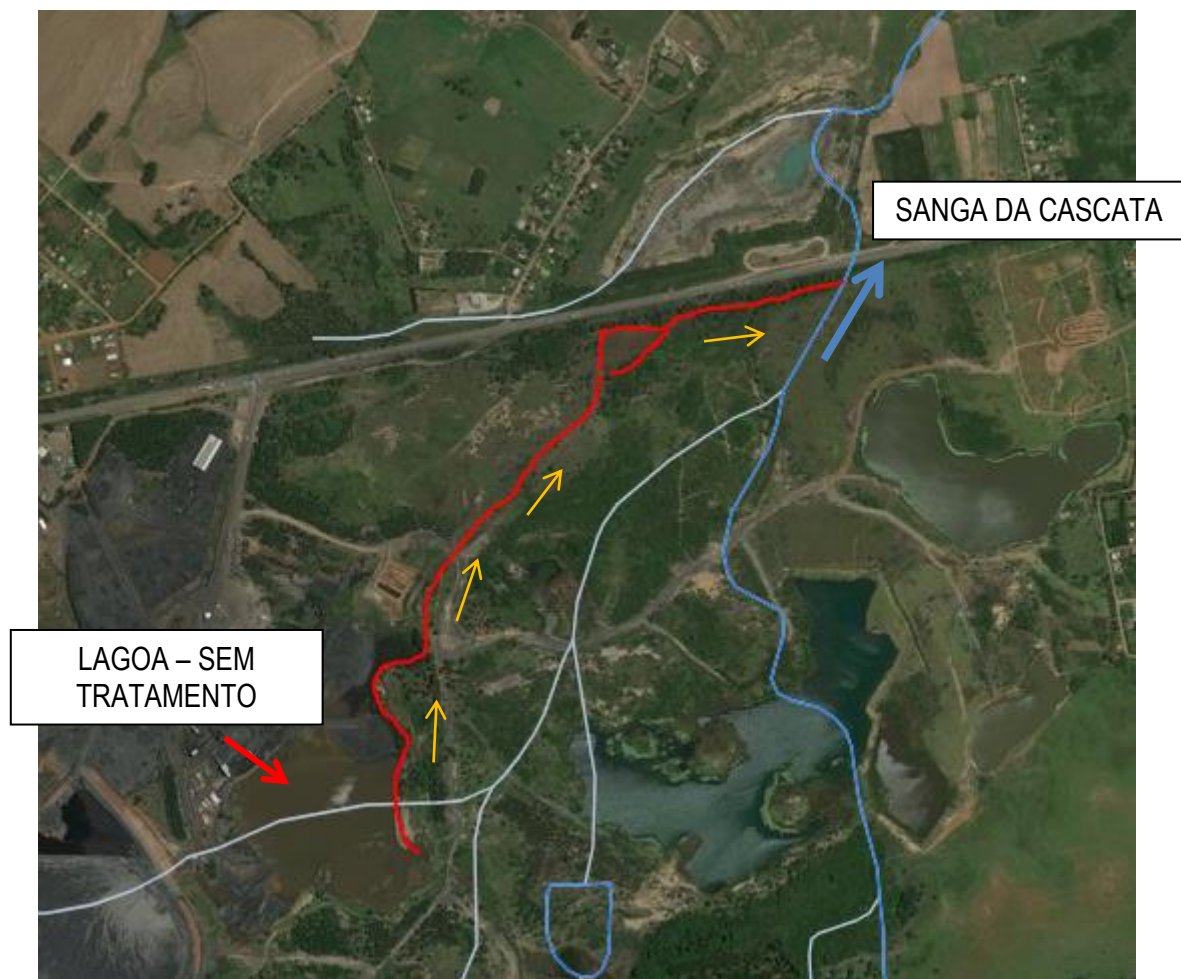
Em análise aos autos do processo e utilizando a ferramenta Google Earth, foi constatada a existência de uma vala, que em teoria, deveria ter como função principal o extravasamento da Lagoa de Reposição para períodos de extrema precipitação. Uma vez que se observou, em datas diferentes das imagens de satélite, que a vala estava sempre com coloração escura, indicativo da presença de água, foi realizada vistoria na mesma. O que se detectou foi que a vala apresentava elevada vazão. Assim, realizou-se vistoria no vertedouro da lagoa para vala, onde foi constatado que o vertedouro, que é composto por estrutura rústica e frágil de madeira, estava quebrado e que a lagoa estava vertendo para a vala do que se verificou ser o efluente bruto da lagoa (bacia do lavador), conforme pode ser observado na figura abaixo.

Figura 10. Vala de drenagem vistoriada em vermelho e o caminho percorrido pelo efluente até o recurso hídrico mais próximo, a Sanga da Cachoeira.

- quanto à vala de drenagem, no momento da vistoria foi exigido do empreendedor que este deveria tomar uma ação emergencial para estancar a mesma, sendo apresentadas fotografias ainda no momento da vistoria que a vala havia sido aterrada na porção do vertedouro, impedindo a continuidade do lançamento de efluente da bacia do lavador. Será elaborado auto de constatação sobre lançamento de efluente bruto em recursos hídricos superficiais;

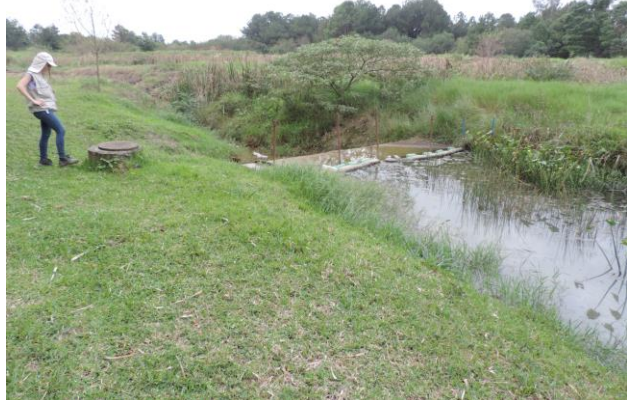
Figura 11. Vala de drenagem no ponto 22, atrás da estação de tratamento.

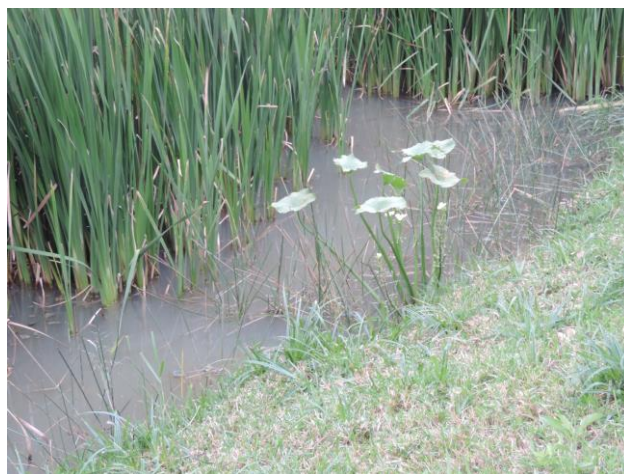
Figura 12. Detalhe da coloração esbranquiçada da água no ponto 22.

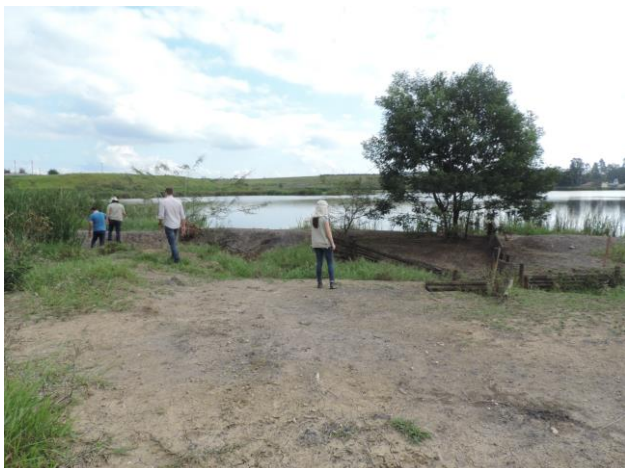
Figura 13. Vista geral do local onde está o vertedouro – início da vala, ponto 23.

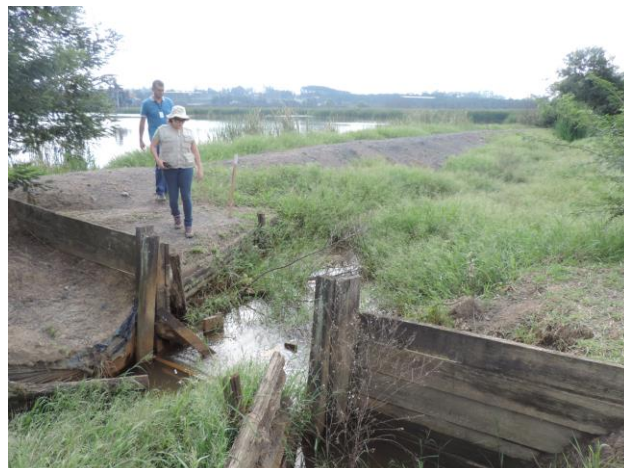
Figura 14. Detalhe do vertedouro de madeira, quebrado.

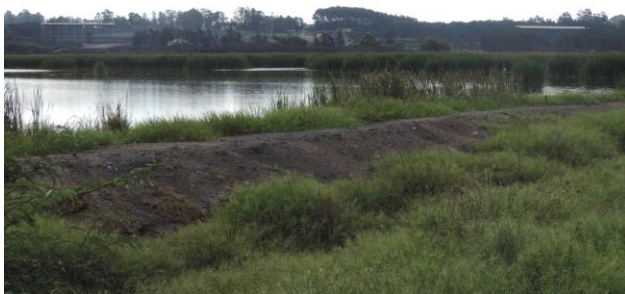
Figura 15. Em primeiro quadro a vala com vegetação desenvolvida, e ao fundo a lagoa.

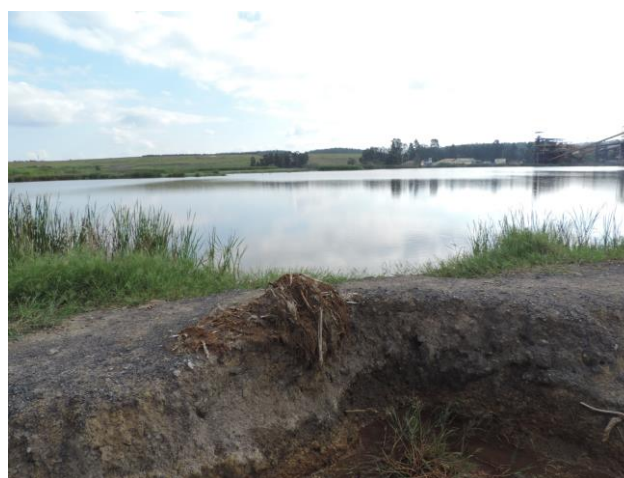
Figura 16. Talude da vala erodido, mostrando a vazão de efluente bruto que circula no local.

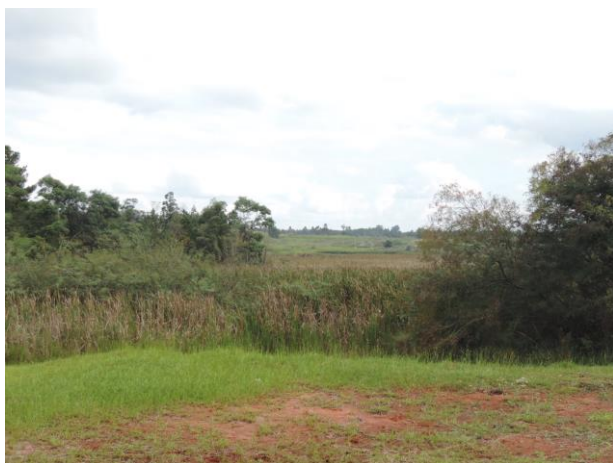
A estação de tratamento de efluente, a qual deveria receber o efluente bruto da lagoa (bacia do lavador) para lançamento, estava no momento desativada por estar em manutenção. Em vistoria não foi possível observar o limite norte da lagoa, no entanto próximo ao ponto 22, conforme apresentado na figura 17, há vegetação típica de área úmida o que pode configurar a continuidade. Neste local foi observado que o sedimento possui coloração avermelhado intenso, o que é um indicativo claro de drenagem ácida de mina – DAM. A estação de tratamento lança o seu efluente, o qual é monitorado, na vala de drenagem vistoriada, no entanto esta não estava lançando nenhum efluente tratado, onde conclui-se que a vazão observada na vala de drenagem é apenas oriunda da lagoa. Cabe ressaltar que as águas superficiais e as provenientes de açudes artificiais situados a montante são direcionadas para uma vala paralela à supracitada, que no momento da vistoria estava seca, tal dado foi informado pelo Gerente de lavra do empreendimento.

Figura 17. Área adjacente à estação de tratamento, mostrando ao fundo a vegetação desenvolvida na lagoa.

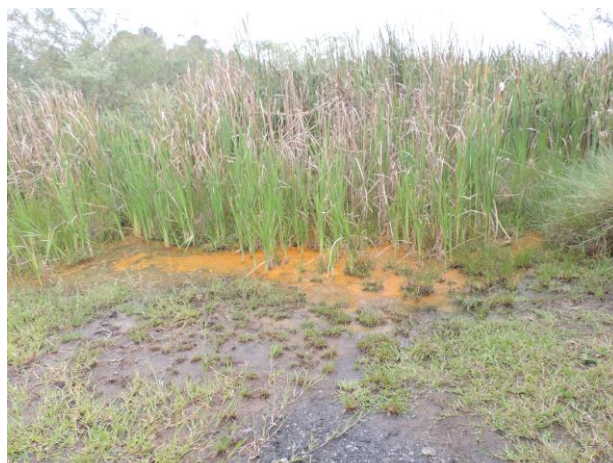
Figura 18. Detalhe do sedimento com característica de drenagem ácida.

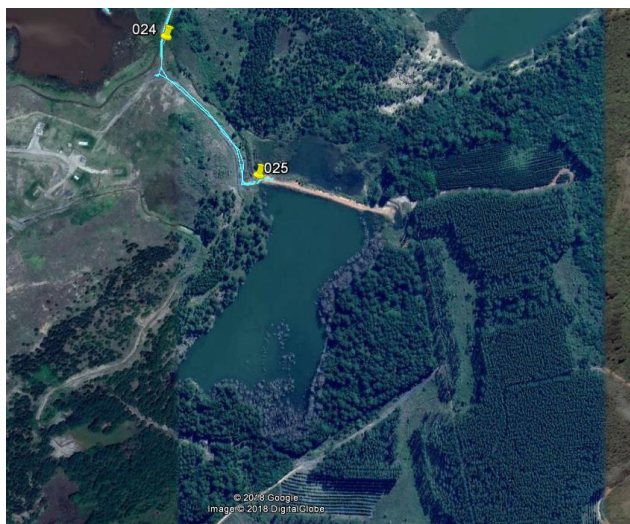
O local denominado açude dos tocos também foi objeto de vistoria. O local está com atividade paralisada e não apresenta nenhum indicativo de intervenção. No momento da vistoria se observou que as drenagens que se direcionavam para o açude apresentavam coloração avermelhada, característica de drenagem ácida. Na ocasião o empreendedor informou que o local nunca foi uma cava de mineração, o que não pode ser confirmada por imagem de satélite. O que se pode concluir é que o local estava adjacente a cava de mineração, a qual avançou até seu limite, e que a elevação do terreno devido a mineração causou o barramento das águas pluviais formando o açude.

Figura 19. Açude dos tocos.
Fonte: Google Earth, data 09/12/2017

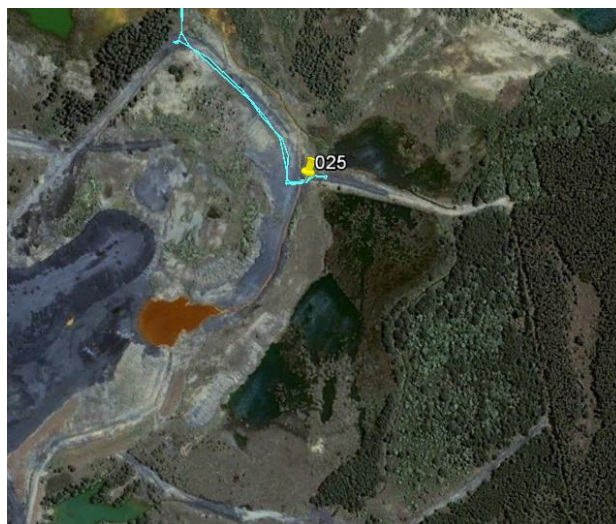
Figura 20. Local do açude dos tocos em 2002.
Fonte: Google Earth, data 11/01/2002

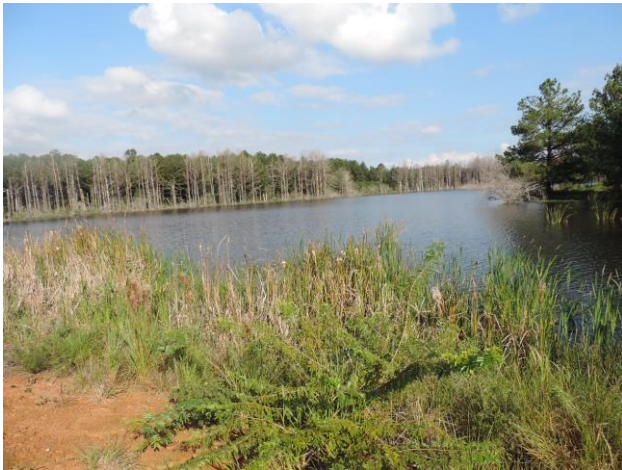
Figura 21. Açude dos tocos.

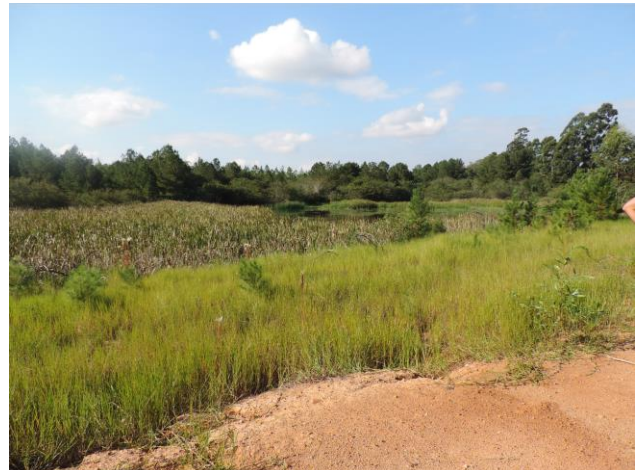
Figura 22. Banhado formado adjacente ao açude dos tocos.

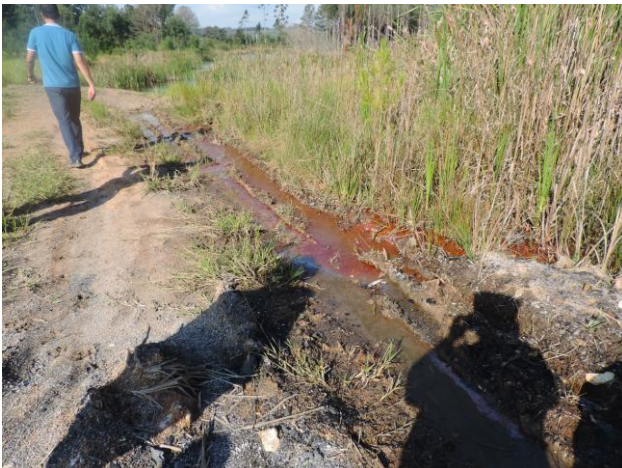
Figura 23. Drenagem ácida em direção ao açude.

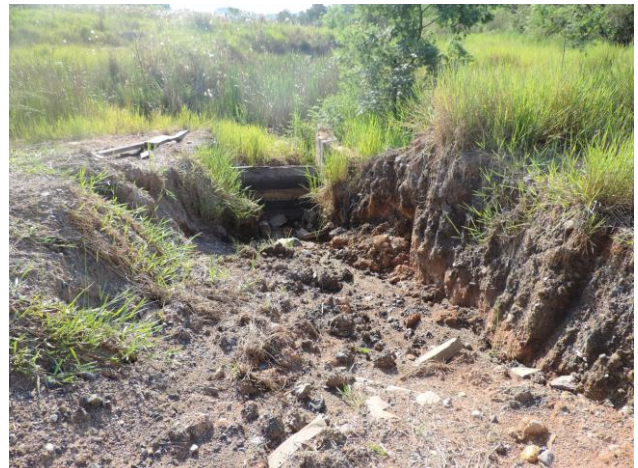
Figura 24. Vertedouro do açude dos tocos.

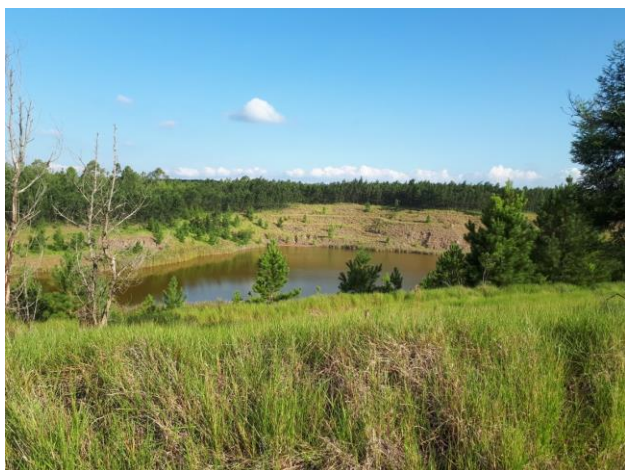
A área de divisa com a CRM se encontra sem nenhuma intervenção, com apenas acesso construído. Na ocasião o técnico informou que no local são feitos os controles de erosão e a dispersão de vegetação exótica. Na figura 25 observa-se no plano de fundo a cava de mineração e os taludes que são de responsabilidade da CRM, sendo de responsabilidade da COPELMI apenas o lado oposto onde está o plantio de gramíneas.

Figura 25. Cava inundada – divisa com a CRM.

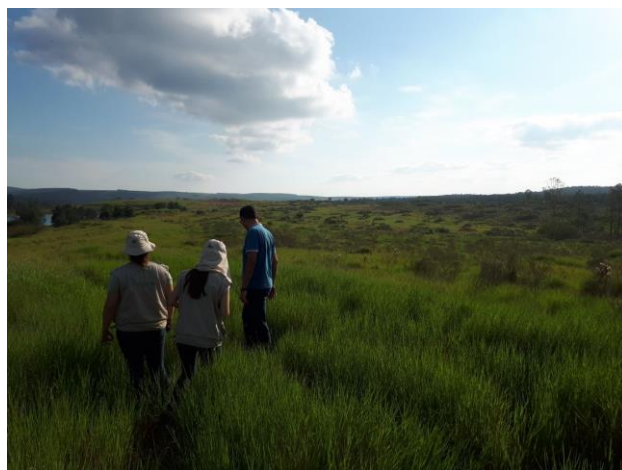
Figura 26. Área adjacente a cava – áreas recuperadas.
